**Об утверждении охранного обязательства  
собственника или иного законного владельца объекта  
культурного наследия (памятника истории и культуры) народов  
Российской Федерации регионального значения  
«Церковь святителя Николая Чудотворца», 1873 г.**

**«Церковь святителя Николая Чудотворца», 1873 г.**

## ПАСПОРТ ОБЪЕКТА КУЛЬТУРНОГО НАСЛЕДИЯ

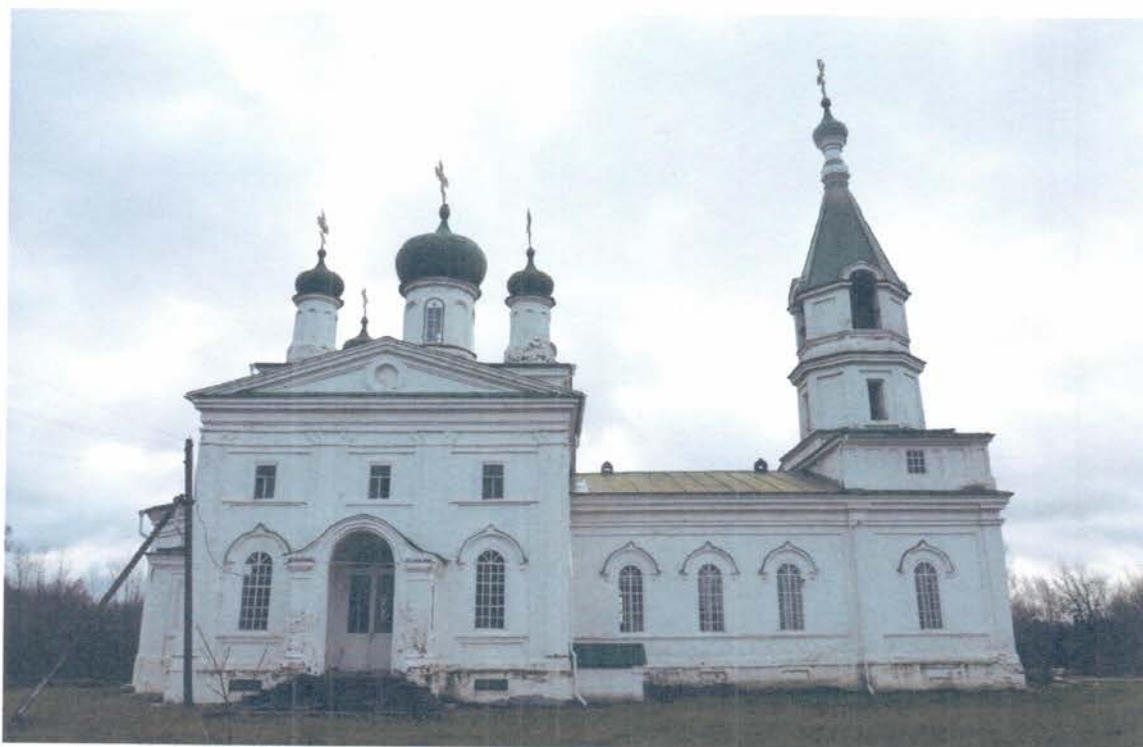
**Фото 1.** ОКН «Церковь святителя Николая Чудотворца». Вид на объект с севера. Повреждение обмазки в результате атмосферных воздействий, наличие ржавчины на поверхности кровли, частично отсутствуют звенья водосточных труб, водосборные воронки и отметы.

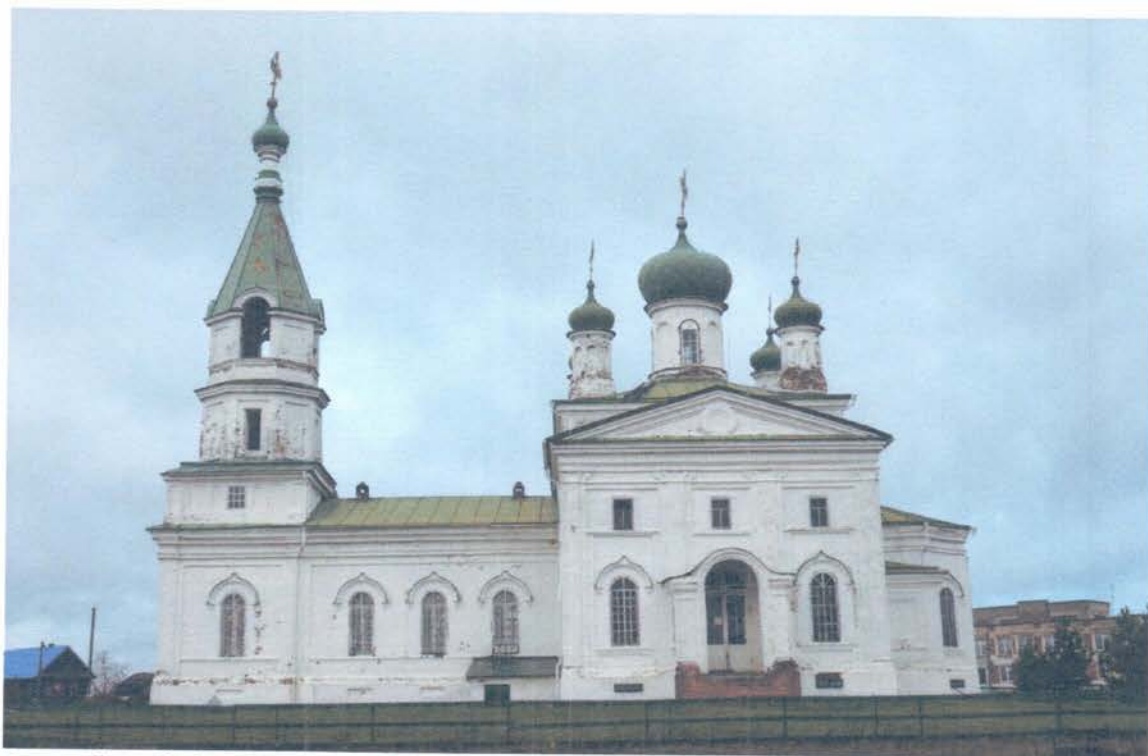
**Фото 2.** ОКН «Церковь святителя Николая Чудотворца». Вид на объект с юга. Повреждение обмазки в результате атмосферных воздействий, наличие ржавчины на поверхности кровли, частично отсутствуют звенья водосточных труб, водосборные воронки и отметы, ступени паперти утрачены.

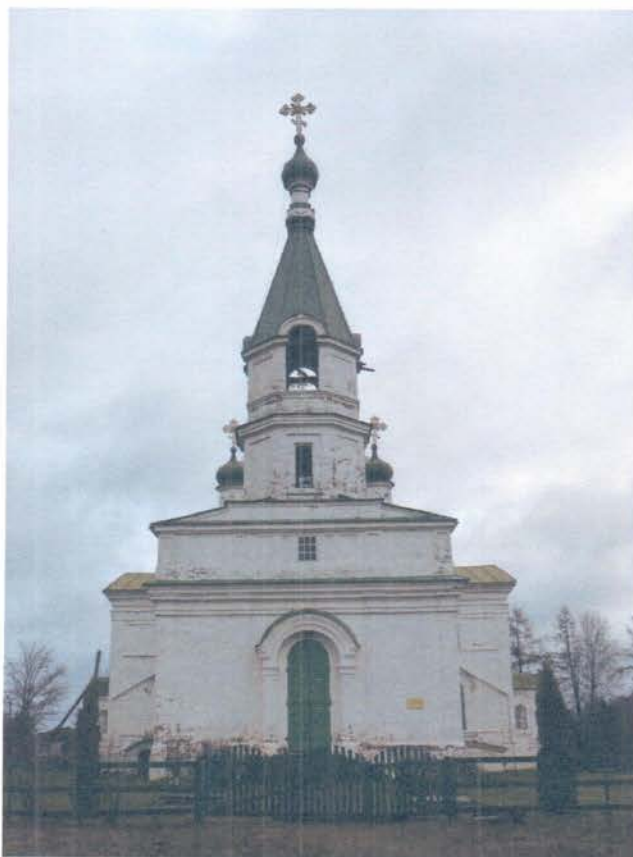
**Фото 3.** ОКН «Церковь святителя Николая Чудотворца». Вид на объект с запада. Повреждение обмазки фасадов в результате атмосферных воздействий, наличие ржавчины на поверхности кровли, отсутствуют водосточные трубы.

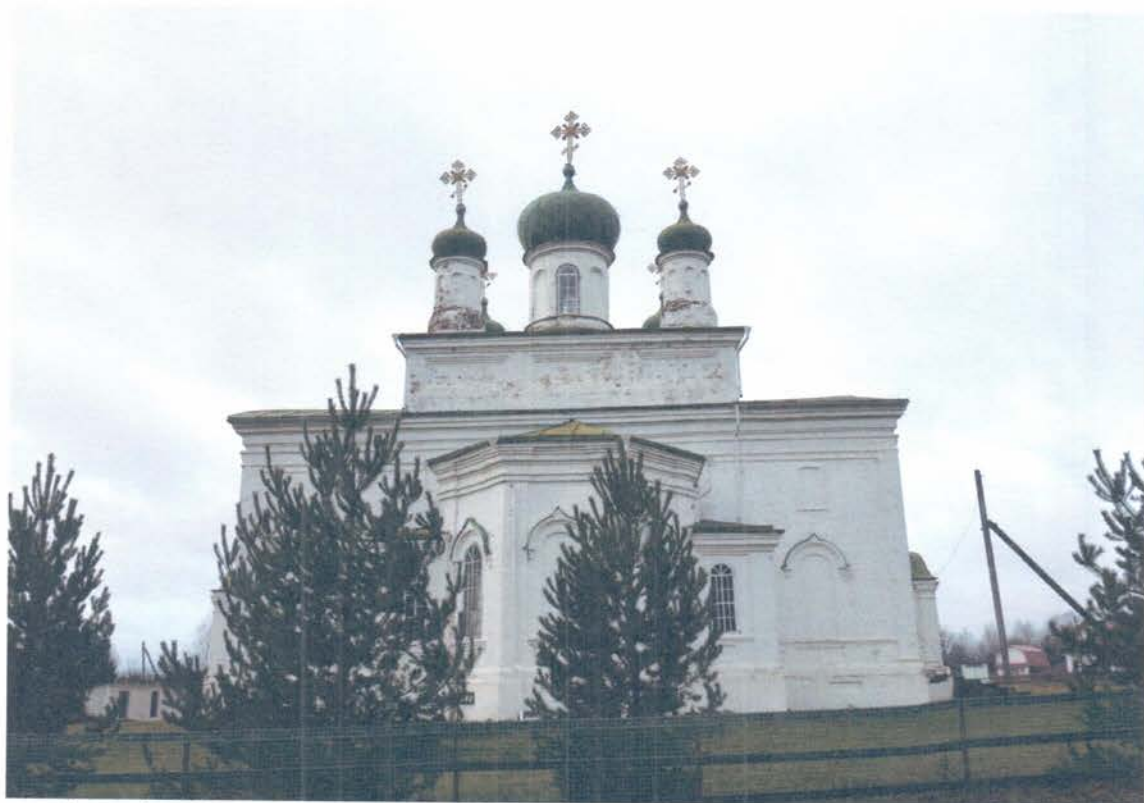
**Фото 4.** ОКН «Церковь святителя Николая Чудотворца». Вид на объект с востока. Повреждение обмазки фасадов в результате атмосферных воздействий, наличие ржавчины на поверхности кровли, фиксируется ослабление части оттяжек крестов на главках четверика, отклонение части крестов от вертикали.

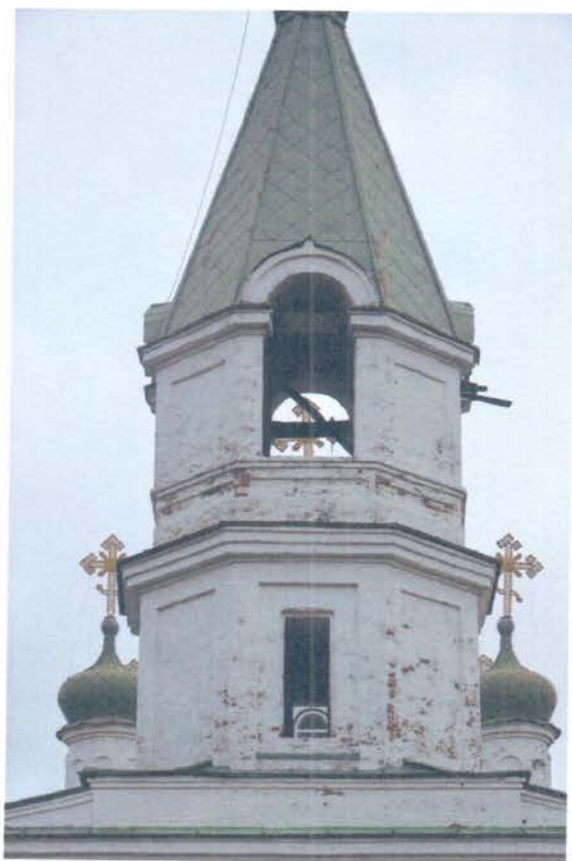
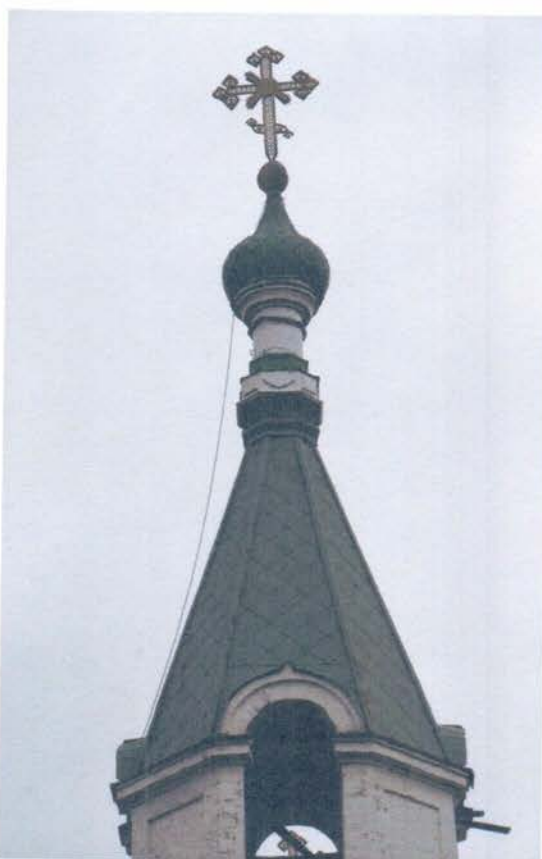
**Фото 5.** ОКН «Церковь святителя Николая Чудотворца». Фрагменты западного фасада. Повреждение обмазки в результате атмосферных воздействий, наличие ржавчины на поверхности кровли, шелушение и отслоение окрасочного слоя, фиксируется ослабление части оттяжек крестов на главках четверика, отклонение части крестов от вертикали.

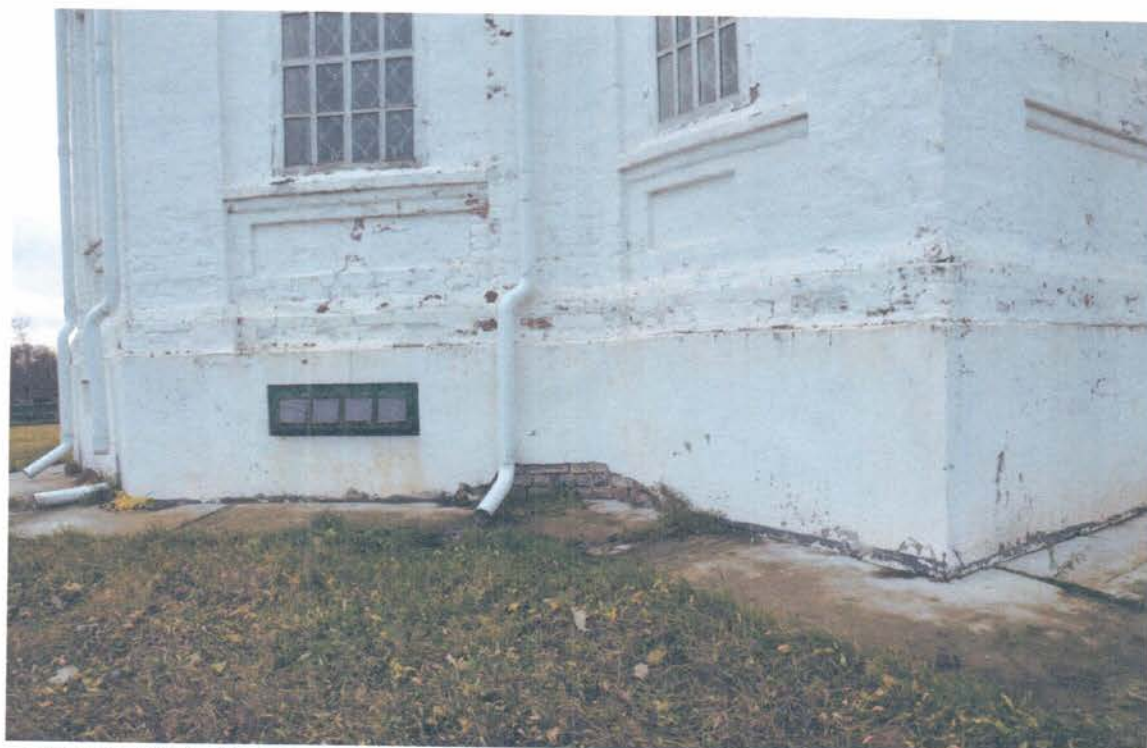
**Фото 6.** ОКН «Церковь святителя Николая Чудотворца». Фрагмент восточного фасада. Множественные трещины в штукатурном слое, на локальных участках отслоение штукатурного слоя, увлажнение и биологическое повреждение (мох, лишайник) штукатурного слоя и кладки цоколя в местах отсутствия штукатурного слоя, отмостка имеет трещины, биологическое повреждение (мох, прорастание самосеивной травы через конструкцию отмостки).

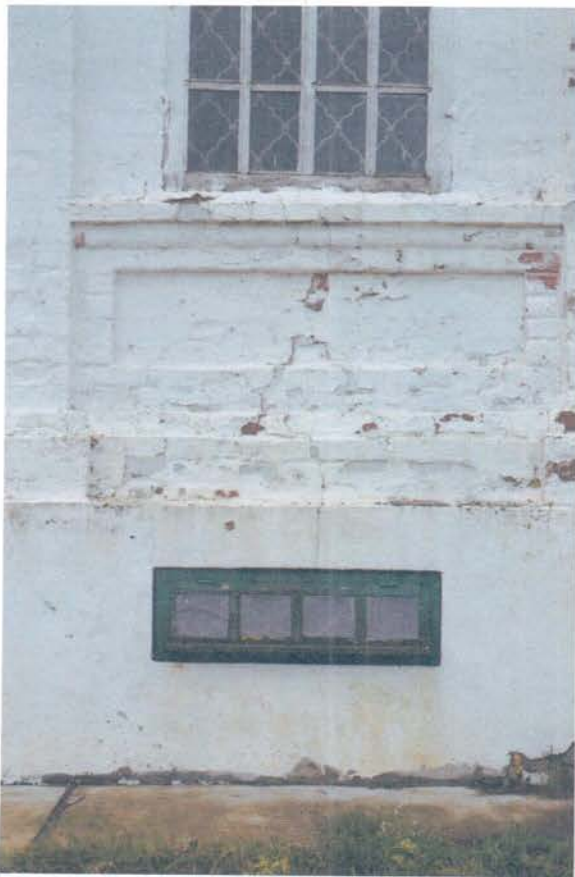
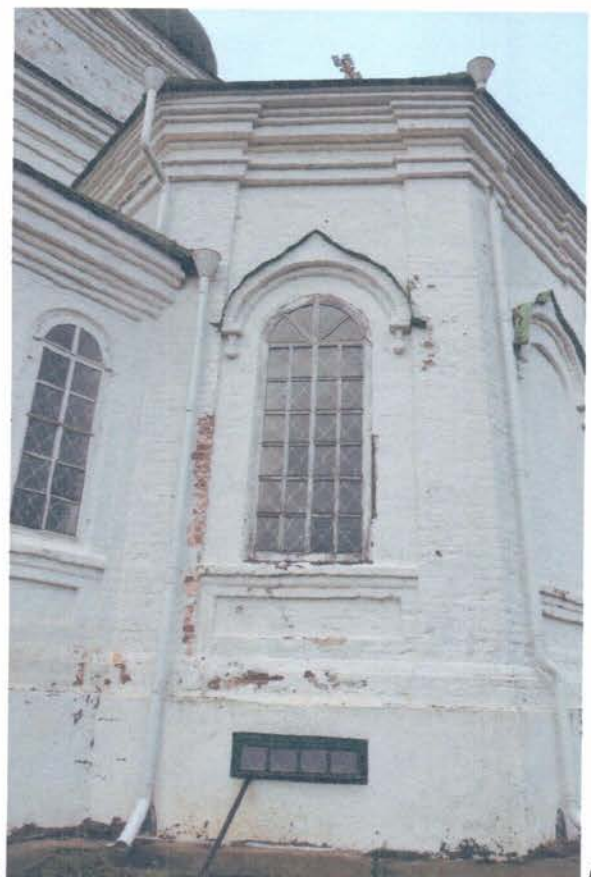
**Фото 7.** ОКН «Церковь святителя Николая Чудотворца». Фрагменты восточного фасада. Наличие трещин в подоконных частях стен, повреждение обмазки в результате атмосферных воздействий, частично отсутствуют звенья водосточных труб, водосборные воронки и отметы (сливное колено), на локальных участках деформация водосточных труб и желобов.

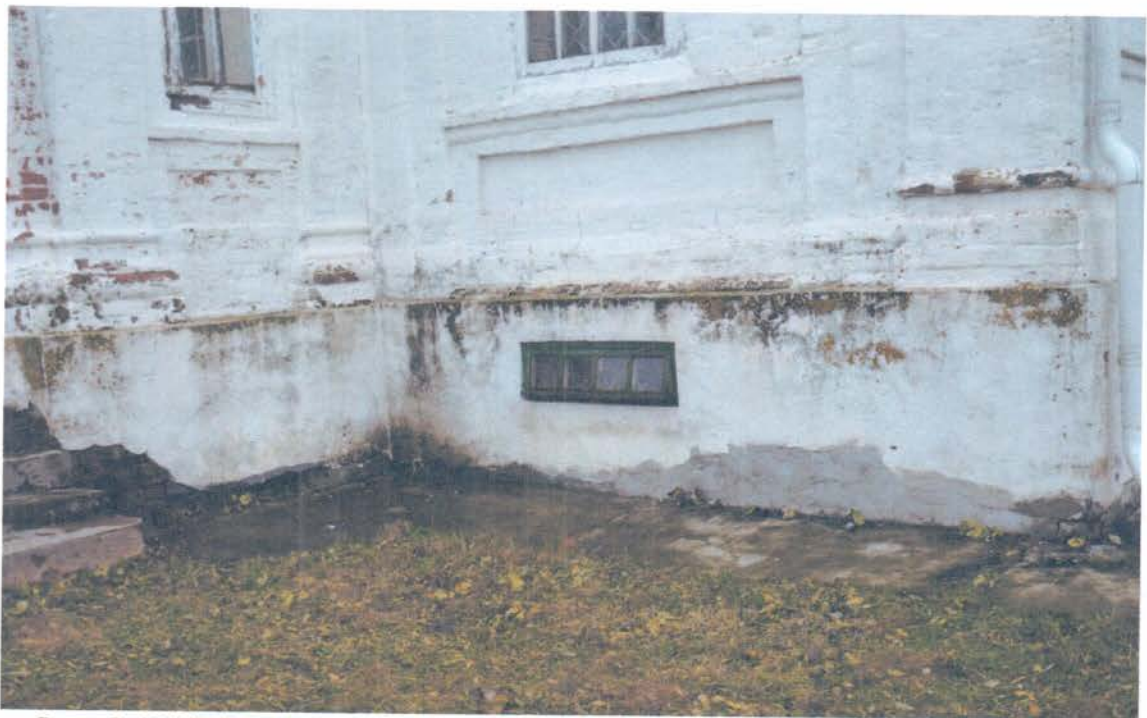
**Фото 8.** ОКН «Церковь святителя Николая Чудотворца». Фрагмент северного фасада. Множественные трещины в штукатурном слое, на локальных участках отслоение штукатурного слоя, увлажнение и биологическое повреждение (мох, лишайник) штукатурного слоя и кладки цоколя в местах отсутствия штукатурного слоя, на локальных участках деструкция кирпичной кладки, отмостка имеет трещины, биологическое повреждение (мох, прорастание самосеивной травы через конструкцию отмостки).

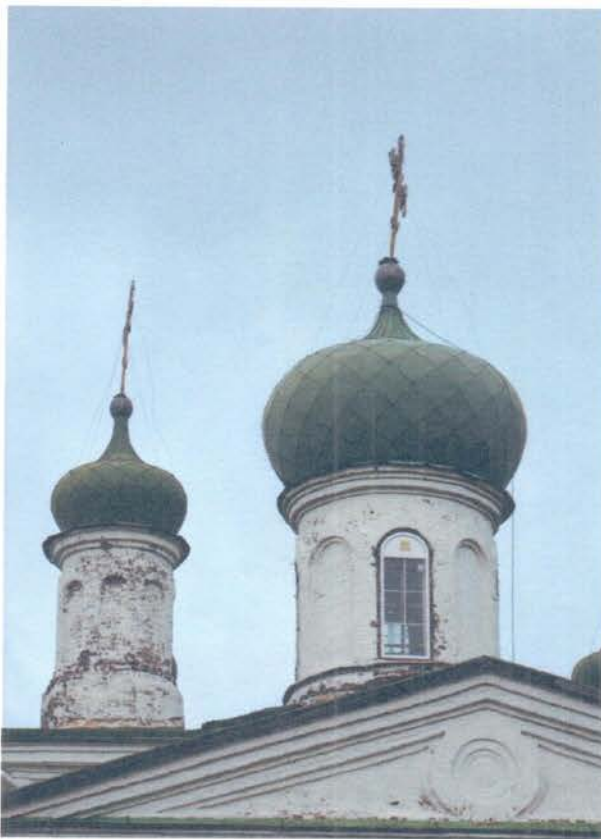
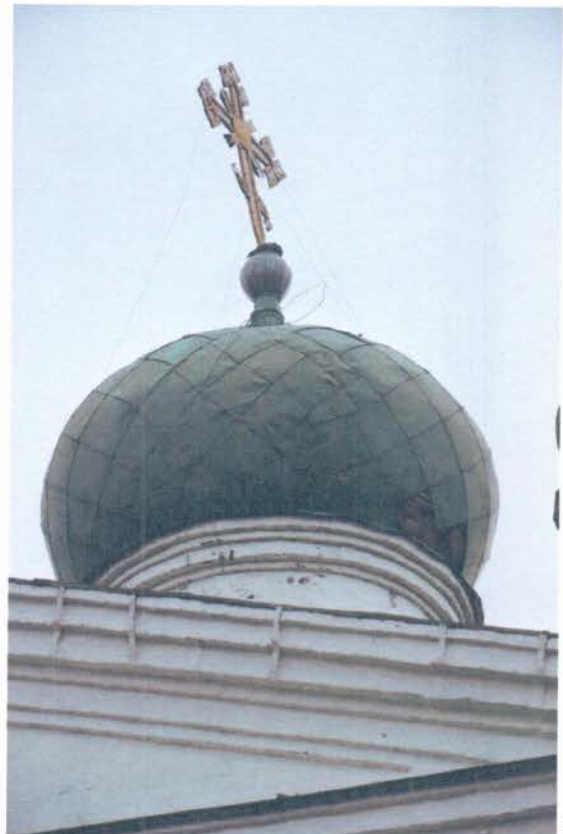
**Фото 9.** ОКН «Церковь святителя Николая Чудотворца».

а) Фрагменты южного фасада; б) Фрагмент северного фасада.

Повреждение обмазки в результате атмосферных воздействий, наличие ржавчины на поверхности кровли, шелушение и отслоение окрасочного слоя, на центральной главе на локальном участке отсутствуют металлические листы, фиксируется ослабление части оттяжек крестов на главках четверика, отклонение части крестов от вертикали.

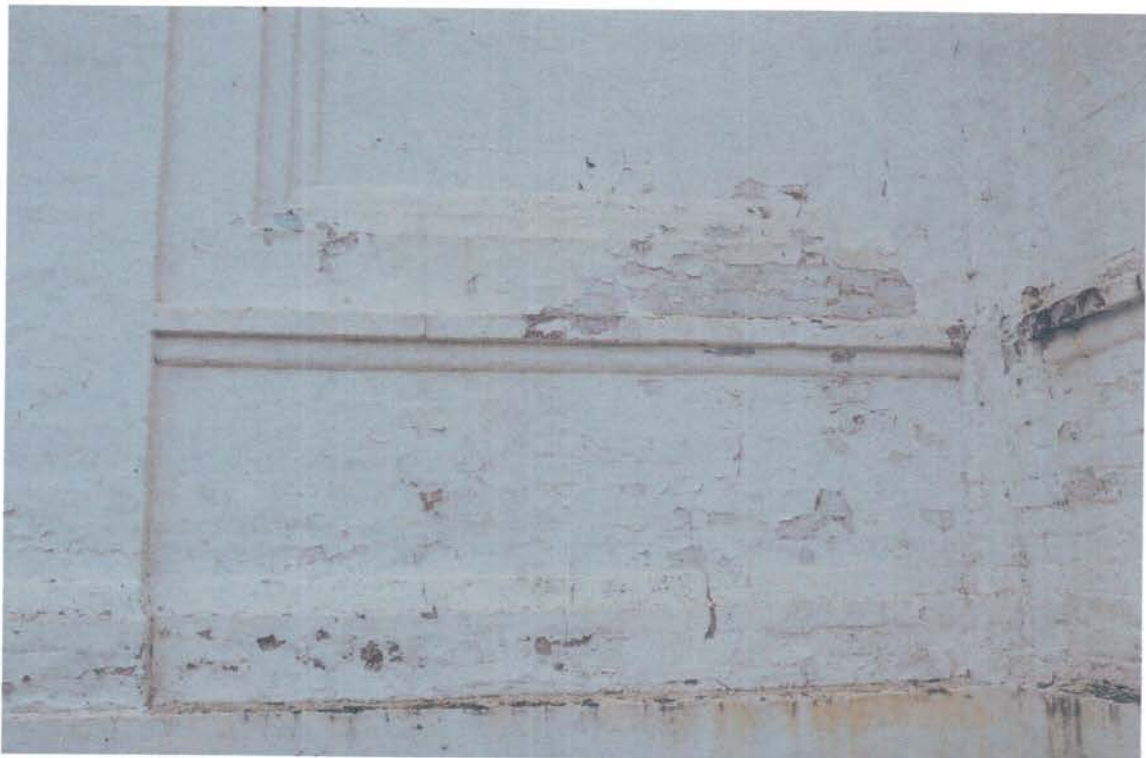
**Фото 10.** ОКН «Церковь святителя Николая Чудотворца». Фрагмент северного фасада. Повреждение обмазки в результате атмосферных воздействий.

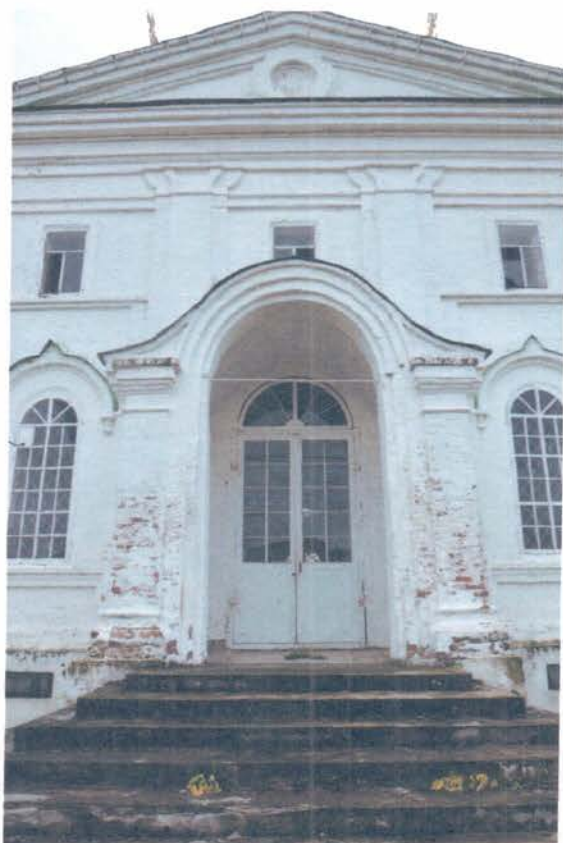
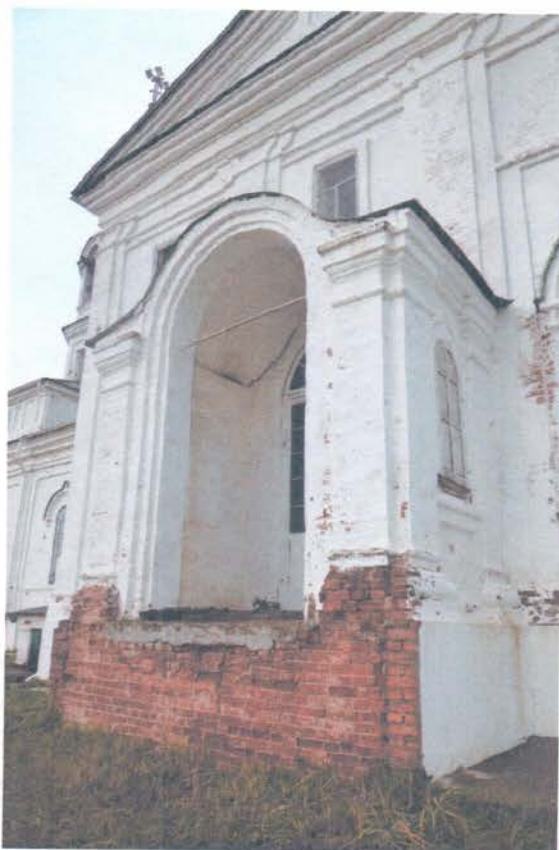
**Фото 11.** ОКН «Церковь святителя Николая Чудотворца».

а) Фрагмент северного фасада; б) Фрагмент южного фасада.

Ступени папертей утрачены, поздняя пристроенная входная площадка и ступени южной паперти в удовлетворительном состоянии, биопоражение ступеней.

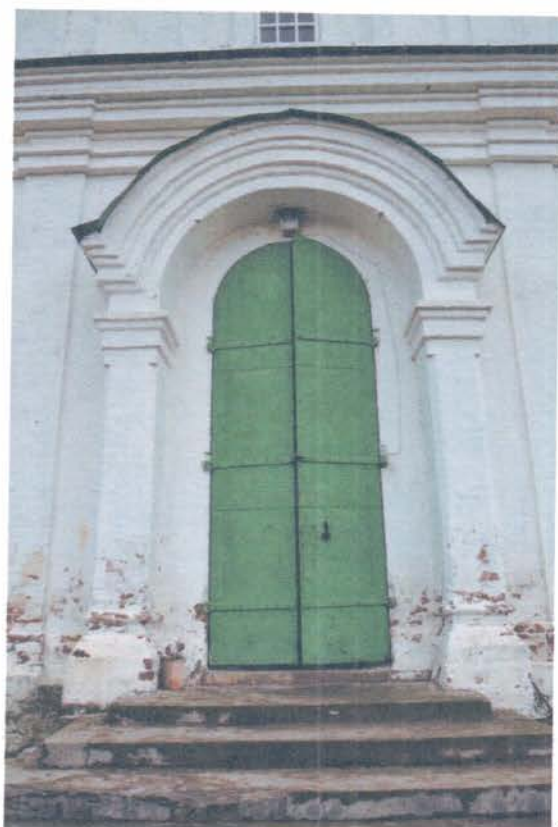
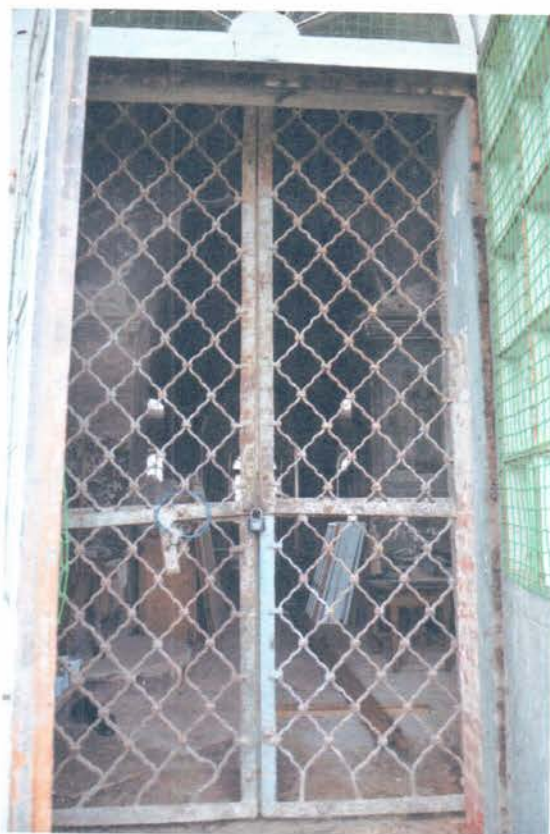
**Фото 12.** ОКН «Церковь святителя Николая Чудотворца».

а) Фрагменты западного фасада; б) Фрагмент северного фасада.

Заполнение дверных проемов в удовлетворительном состоянии; решетка поражена коррозией.

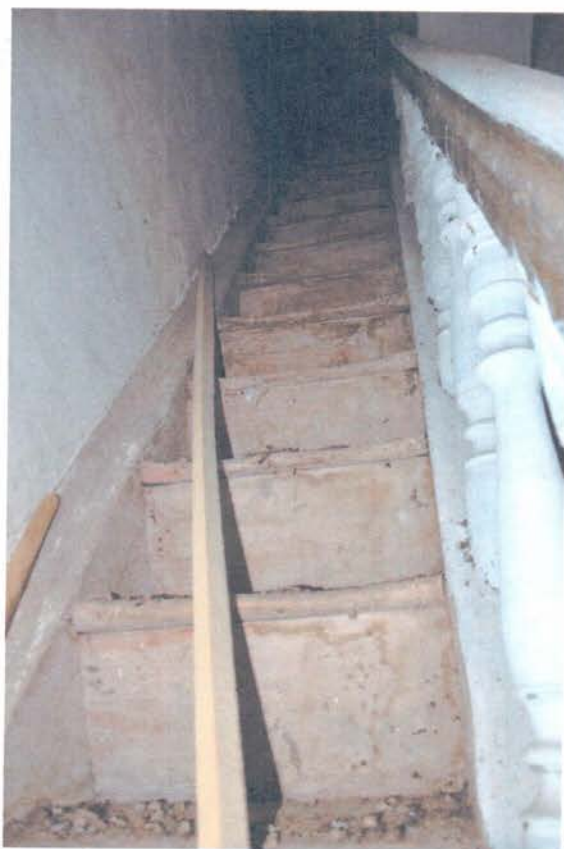
**Фото 14.** ОКН «Церковь святителя Николая Чудотворца». Фрагменты интерьера (притвор). лестница – деревянные на тетивах, ограждения деревянные (на первый ярус – балясины, на верхние ярусы – глухие), состояние удовлетворительное.

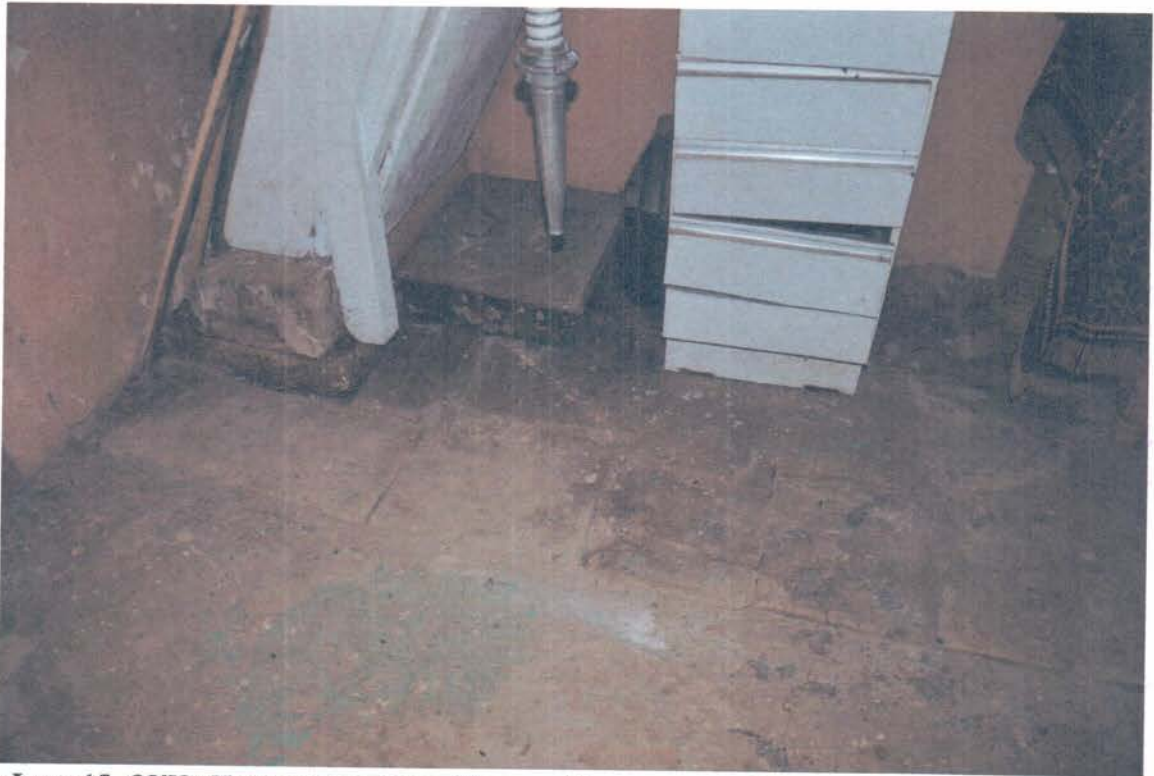
**Фото 15.** ОКН «Церковь святителя Николая Чудотворца». Фрагмент интерьера (притвор). Полы каменные (предположительно из известковых плит), состояние неудовлетворительное, растрескивание плит, сколы, небольшие утраты.

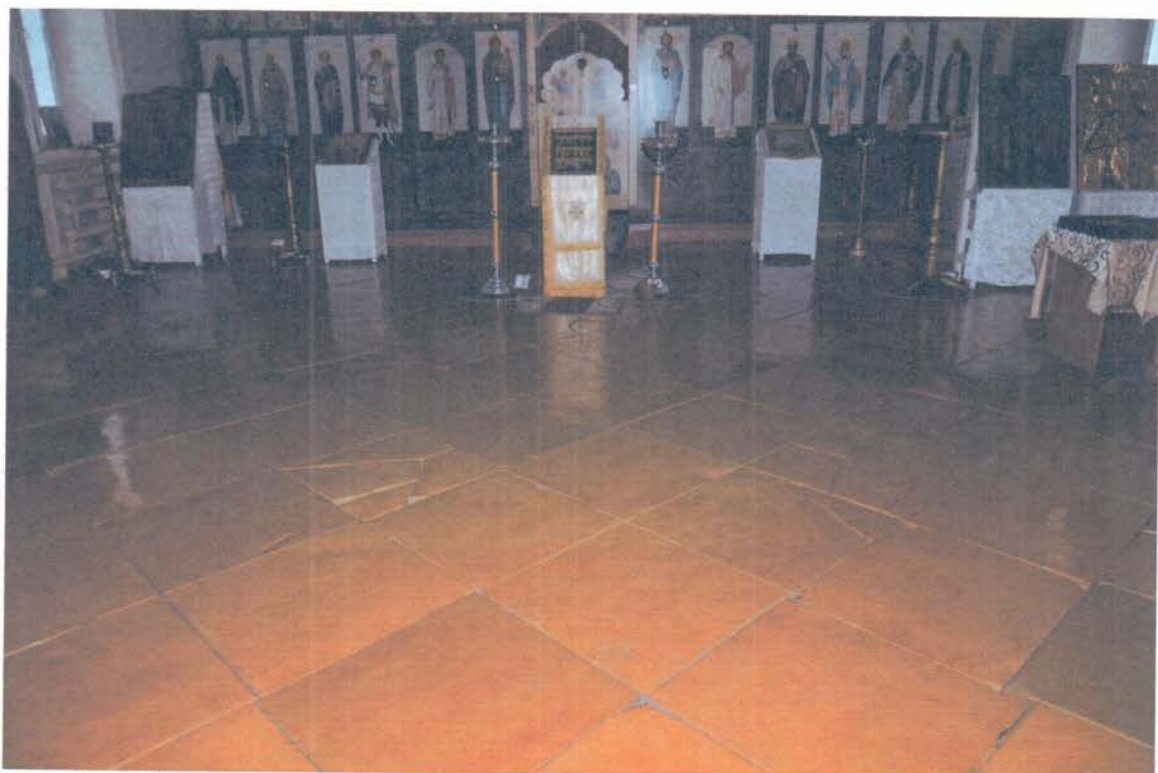
**Фото 18.** ОКН «Церковь святителя Николая Чудотворца». Фрагмент интерьера (трапезная). Полы каменные (предположительно из известковых плит), состояние неудовлетворительное, растрескивание плит, сколы, небольшие утраты.

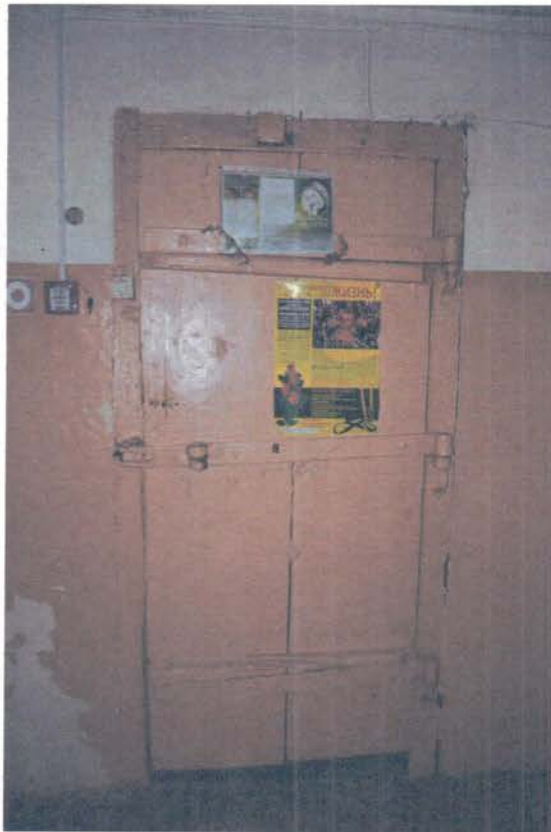
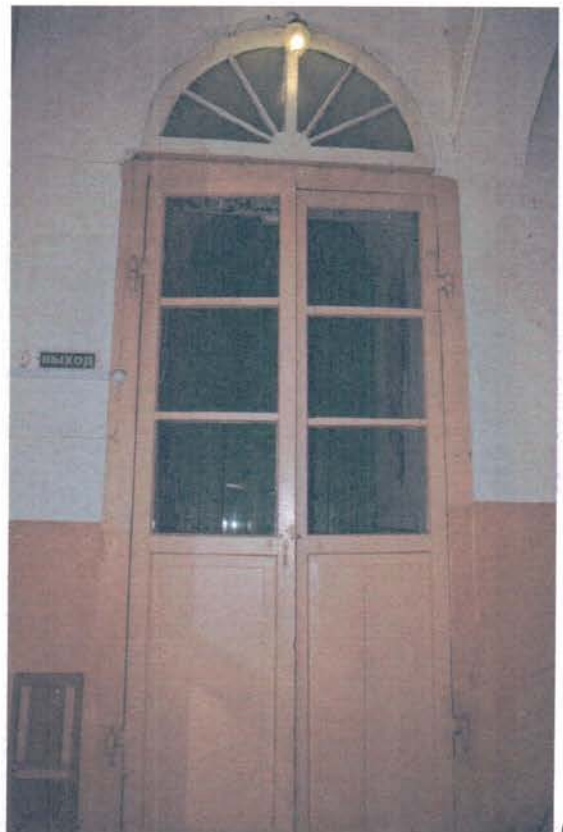
а) б)  
**Фото 19.** ОКН «Церковь святителя Николая Чудотворца». Фрагменты интерьера (притвор).  
Заполнение дверных проемов в удовлетворительном состоянии.

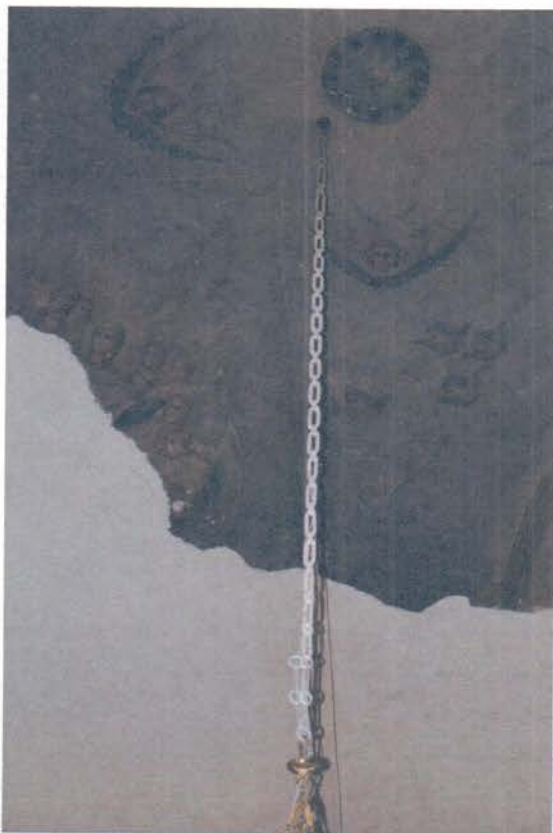
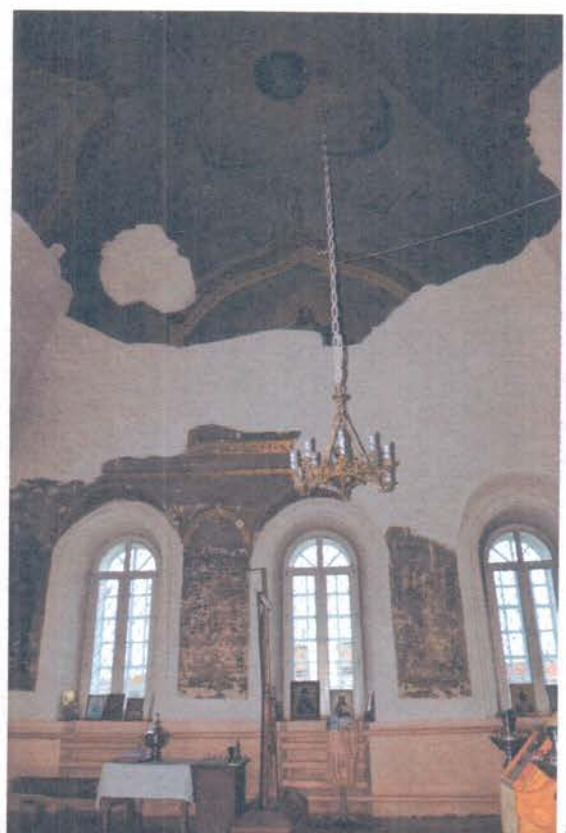
а) б)  
**Фото 20.** ОКН «Церковь святителя Николая Чудотворца». Фрагменты интерьера (трапезная).  
Сохранились фрагменты росписей сводов и стен, состояние неудовлетворительное, утраты, разрушения красочного слоя, красочный слой шелушится, наблюдаются вспучивания и отставания красочного слоя от основы, утраты штукатурного и окрасочного слоев.

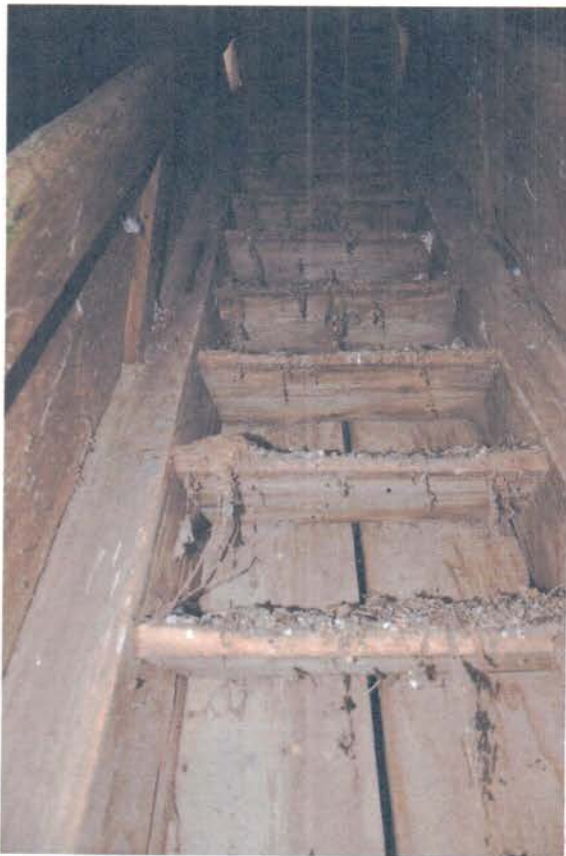
**Фото 23.** ОКН «Церковь святителя Николая Чудотворца». Фрагмент интерьера (колокольня). Удовлетворительное состояние конструкций крыши, лестницы на ярусы в удовлетворительном состоянии, загрязнение продуктами жизнедеятельности птиц.

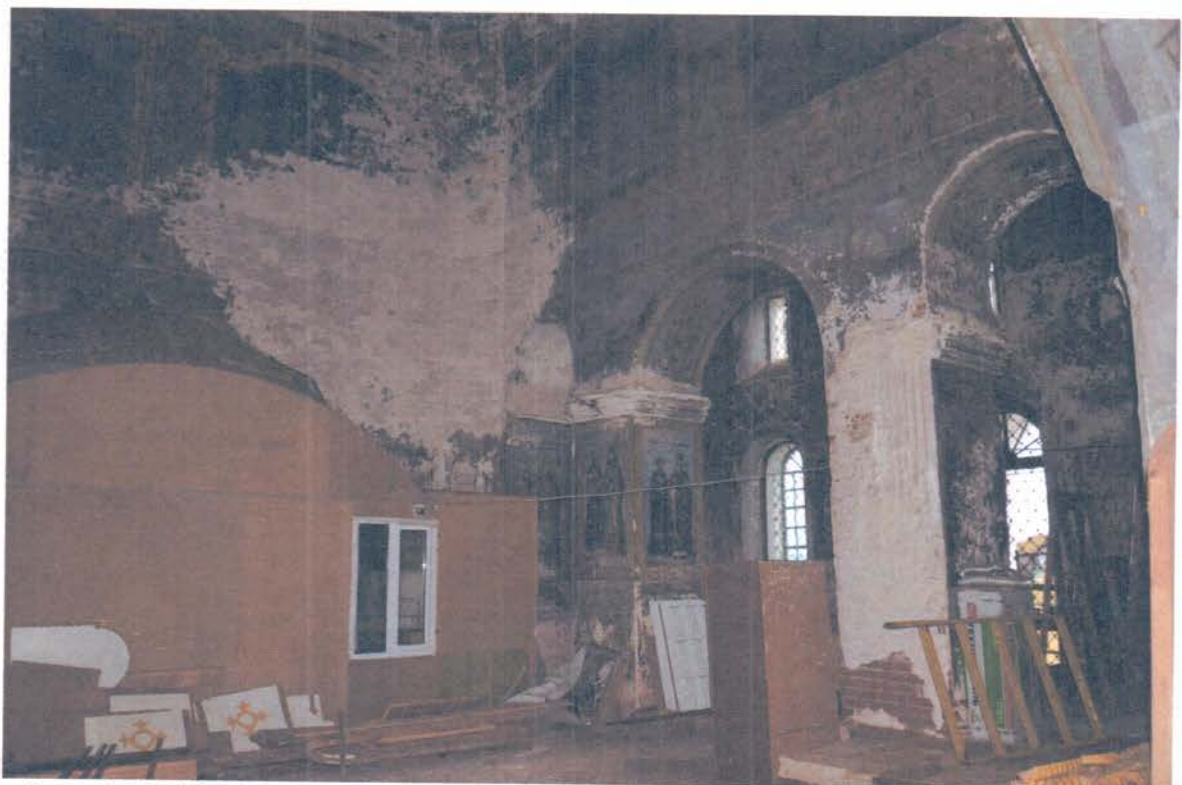
**Фото 24.** ОКН «Церковь святителя Николая Чудотворца». Фрагмент интерьера (четверик). Наличие общих загрязнений поверхностей стен, копоти, сохранились фрагменты росписей сводов и стен, состояние неудовлетворительное, наличие трещин в штукатурном слое, утраты штукатурного слоя, разрушения красочного слоя, красочный слой шелушится, наблюдаются вспучивания и отставания красочного слоя от основы, утраты штукатурного и окрасочного слоев.

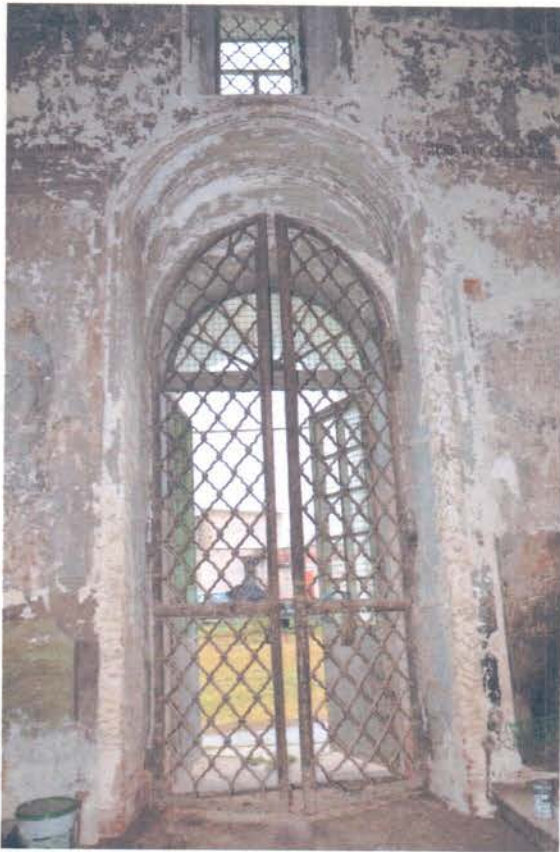
**Фото 25.** ОКН «Церковь святителя Николая Чудотворца». Фрагмент интерьера (четверик). Кованные металлические решетки поражены коррозией.

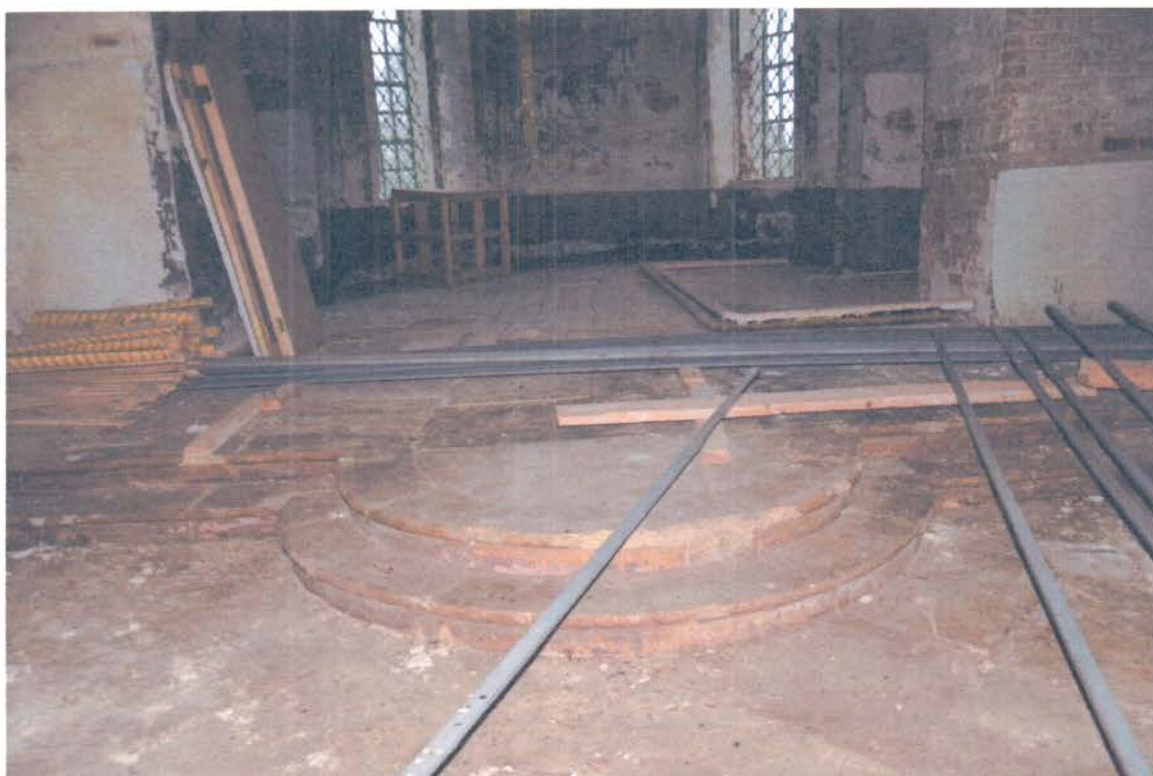
**Фото 27.** ОКН «Церковь святителя Николая Чудотворца». Фрагмент интерьера (четверик). Полы каменные (предположительно из известковых плит), солеи (центральная и боковые в пределах) из керамического кирпича, покрытие каменное (предположительно из известковых плит), состояние неудовлетворительное, растрескивание плит, сколы, небольшие утраты.

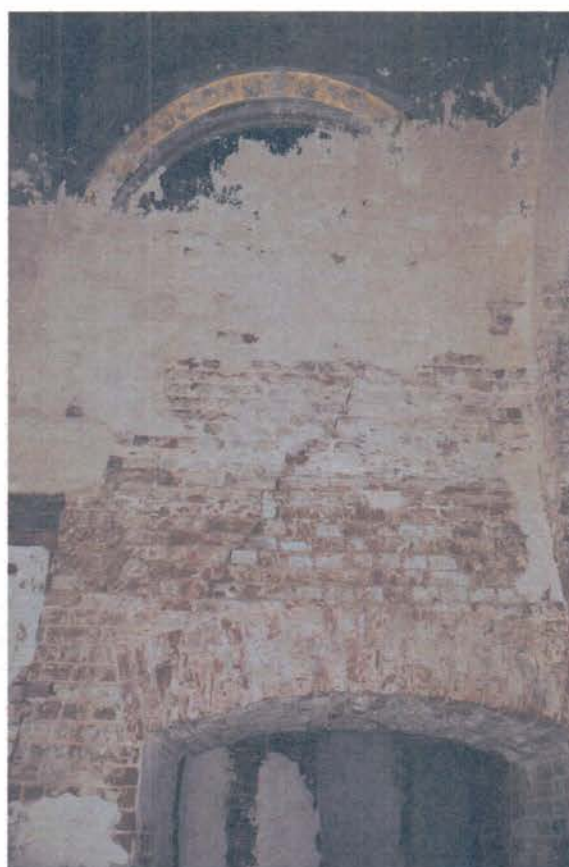
**Фото 28.** ОКН «Церковь святителя Николая Чудотворца». Фрагменты интерьера (апсида алтаря). Наличие трещин в летнем храме, на локальных участках фиксируется увлажнение и биопоражение (мох, плесень) нижней части стен, небольшие механические повреждения кладки алтаря, множественные трещины в штукатурном слое, утраты и отслоение штукатурного слоя.

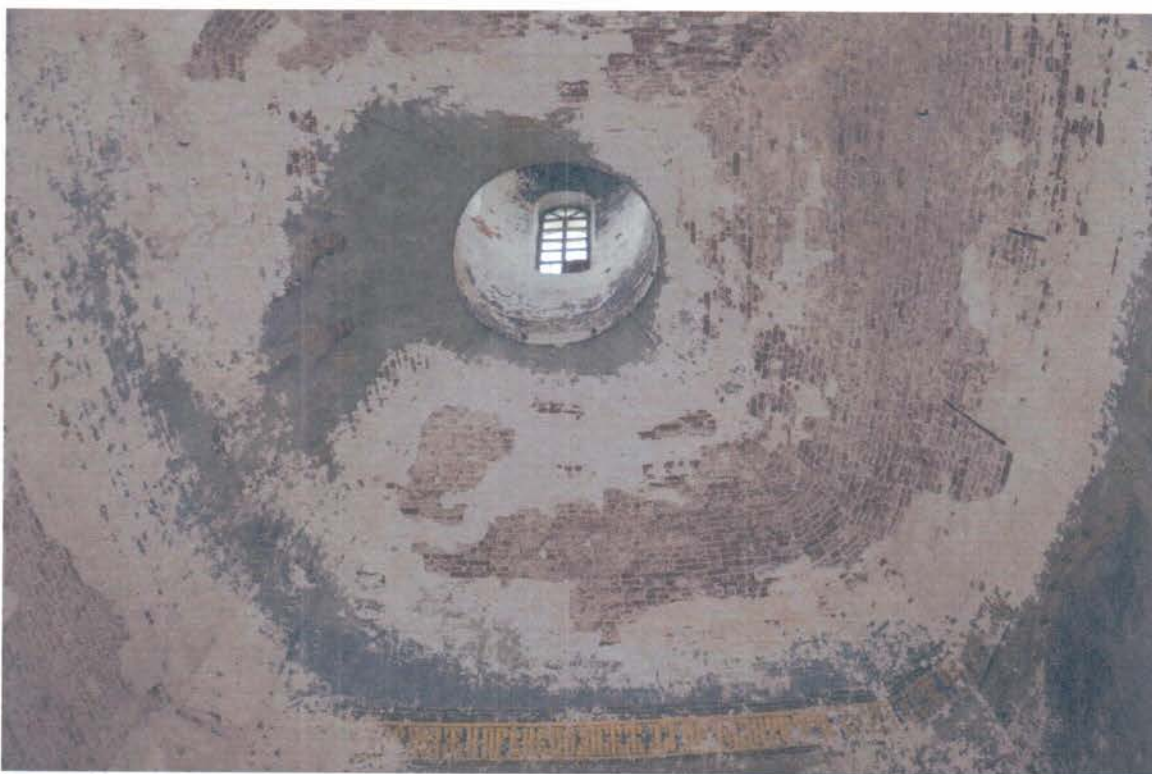
**Фото 29.** ОКН «Церковь святителя Николая Чудотворца». Фрагмент интерьера (четверик). Сохранились фрагменты росписей сводов и стен, состояние неудовлетворительное, наличие трещин в штукатурном слое, утраты штукатурного слоя, разрушения красочного слоя, красочный слой шелушится, наблюдаются вспучивания и отставания красочного слоя от основы, утраты штукатурного и окрасочного слоев.

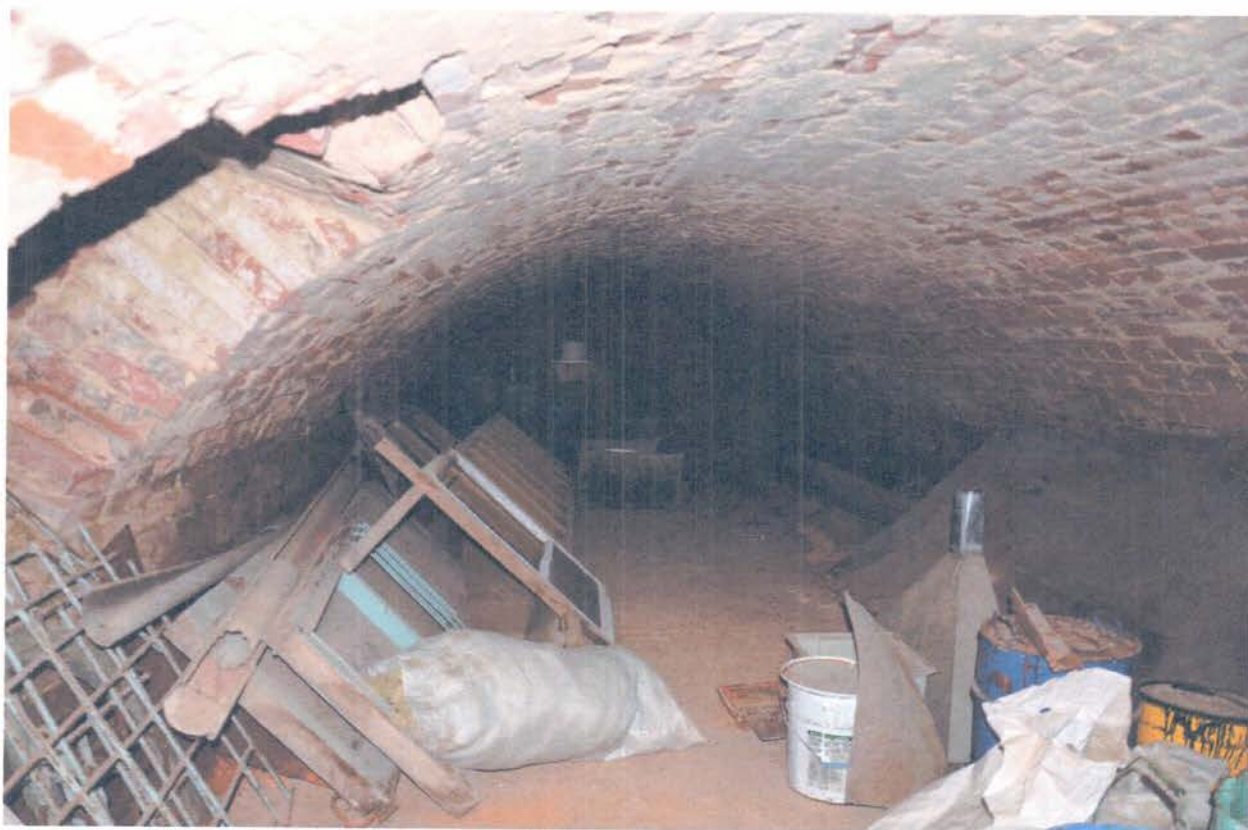
**Фото 30.** ОКН «Церковь святителя Николая Чудотворца». Фрагмент интерьера (подвал). Увлажнение и биопоражение (мох) свода подвала, на локальных участках незначительные вывалы кладки.
